### Templo da FUMARIDADE

Projeto de restauração da Igreja Positivista do Brasil

Dezembro de 2014

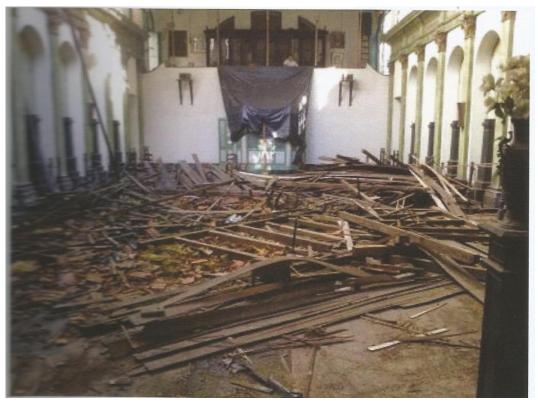
•De acordo com o indicado em fotos, o telhado que desabou, em grande parte, em 2009, e que encontrase escorado, deverá ser completamente destelhado.

Foto interna do telhado desabado, antes do escoramento e proteção.

- •O madeiramento que não esteja em perfeito estado para reaproveitamento deverá ser substituído por Maçaranduba.
- Desmonte do madeiramento que n\u00e3o demonstre boa estabilidade.
- •Higienização do madeiramento estável.
- •Demolição das calhas e tubos de queda.
- •Recomposição do madeiramento com madeira maciça de boa qualidade (<u>Maçaranduba</u>), de acordo com levantamento executado em 2004 e com fotos históricas executadas antes do desabamento.

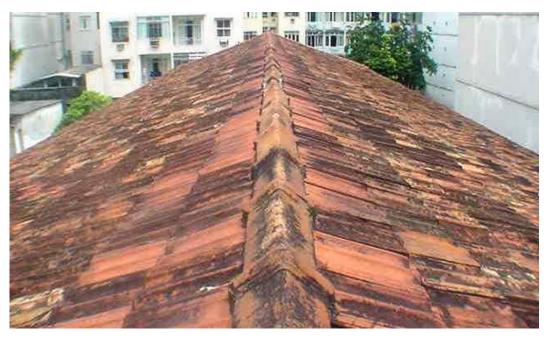
Foto do telhado antes do desabamento

•Reentelhamento geral com as telhas cerâmicas de desenho, dito francês, remanescentes e estocadas, e com novas com as mesmas características das originais, de acordo com o levantamento fotográfico mencionado anteriormente.

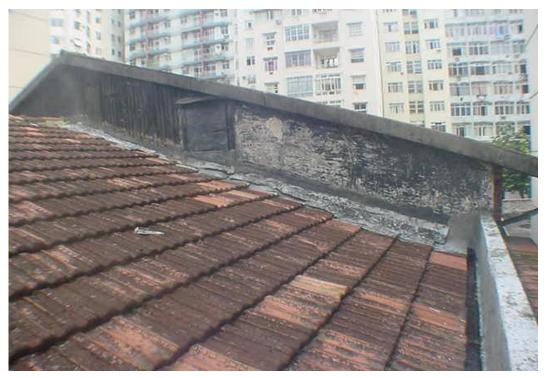
Foto do telhado, com frontão e calha, antes do desabamento.

•Calhas e tubos de queda também deverão ser refeitos, em material não oxidante, impermeabilizados, sempre de acordo com os desenhos indicados.

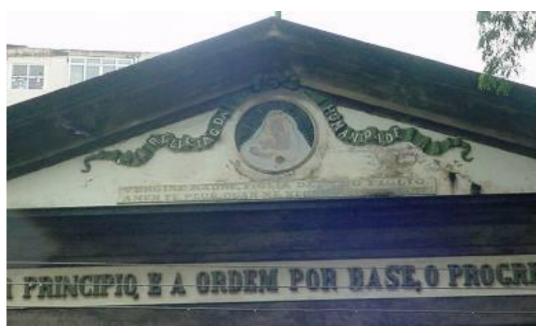
Frontão triangular com os elementos decorativos e o medalhão em mosaico.

- •Demolição do estuque em descolamento.
- Moldagem das partes faltantes.
- •Recomposição da decoração das cornijas e elementos decorativos, de acordo com fotos históricas e desenhos anexados.
- Lavagem do medalhão em mosaico.

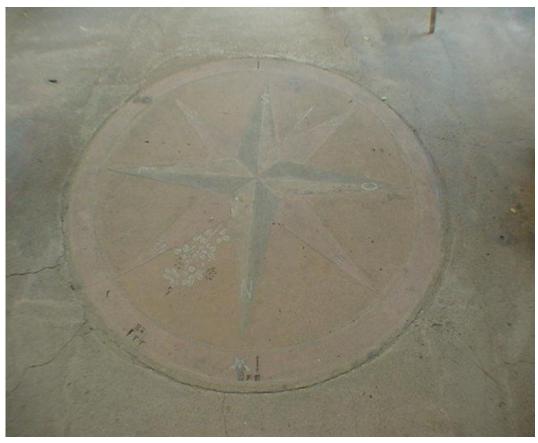
Foto do piso do pórtico de entrada com a Rosa dos Ventos em detalhe.

- •Demolição de todo o cimento áspero e rachado, preservando a Rosa dos Ventos que deverá ser protegida para não ser danificada.
- •Execução de novo piso cimentício semi brilho em toda a área.
- •Polimento da Rosa dos Ventos com obturação de eventuais partes faltantes.
- •Limpeza geral de todo o piso com eventuais correções quando necessário.

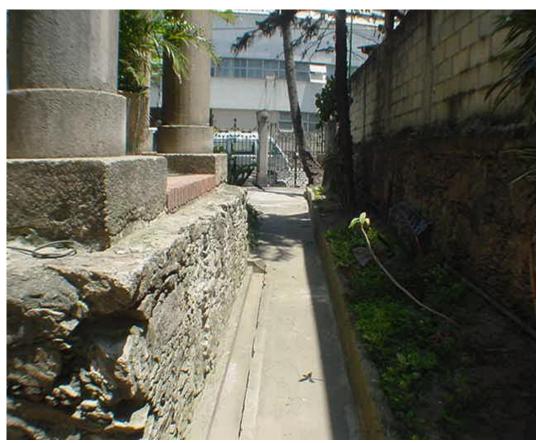
Foto do embasamento do pórtico onde se vê a estrutura de pedras irregulares e uma tabeira de tijolos maciços.

- •Remoção de toda vegetação existente.
- ·Lavagem com escova e material não abrasivo.
- •Preenchimento de falhas com pedras, quando.
- •necessário.
- •Obturação dos tijolos maciços quando necessário.

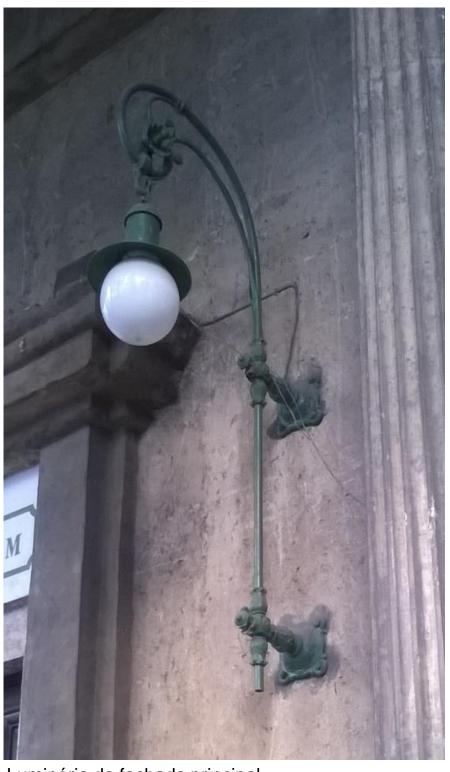
Luminária da fachada principal.

•Retirada, descarregamento, pintura em verde escuro e execução de nova fiação.

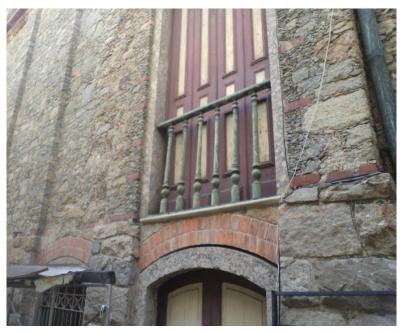
Detalhe da fachada lateral mostrando fiação a ser retirada, esquadrias e guarda corpo a serem descarregados para posterior tratamento, falha, a ser preenchida, entre a sobreverga em cantaria de arco abatido e os tijolos aparentes e gradil a ser descarregado e tratado com tinta ante corrosiva para posterior pintura em verde escuro.

Nesse caso é indicado uma lavagem geral com materiais não abrasivos, fixação de partes em descolamento e preenchimento de falhas com argamassa com o mesmo traço da original Esquadrias e guarda corpos.

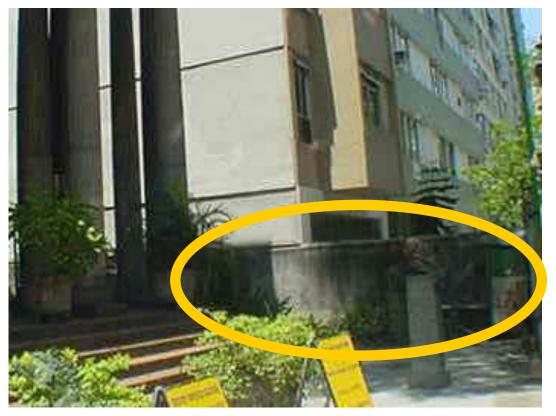
O muro do corredor de acesso direito, limite com a calçada do visinho número XX deverá ser demolido e substituído por outro de acordo com o desenho a seguir, a ser construído em cimento armado com gradil de ferro.

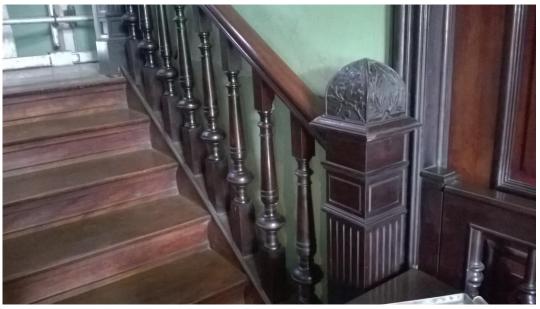
Escada de acesso á nave.

- •Emassamento, lixamento e pintura do teto e sancas com tinta branco neve acetinado.
- •Enceramento das esquadrias e piso.
- •Desmontagem do lustre e ferragens para limpeza, polimento, remontagem e instalação de nova fiação.
- Prospecção na parede para definir a cor original.
- •Remoção da pintura em descolamento das paredes, emassamento, lixamento e pintura na cor original encontrada quando da prospecção.

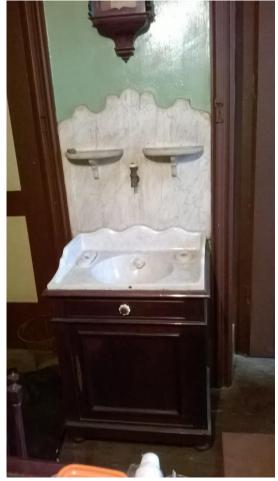
Lavabo Madeira e mármore.

- •Emassamento, lixamento e pintura do teto e sancas com tinta branco neve acetinado.
- •Recomposição das peças deterioradas do piso
- Enceramento das esquadrias e piso.
- •Prospecção na parede para definir a cor original.
- •Remoção da pintura em descolamento das paredes, emassamento, lixamento e pintura na cor original encontrada quando da prospecção.

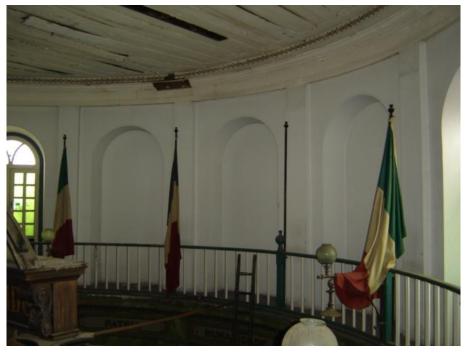
Forro e sanca do altar.

- •Remoção de todo madeiramento remanescente de forro e sancas previamente numerado para identificação de local.
- •Descarte do madeiramento apodrecido e/ou com cupim.
- •Remontagem depois de serem feitas as peças faltantes, de acordo com fotos históricas, em madeira nobre para posterior pintura na cor branco neve acetinado.

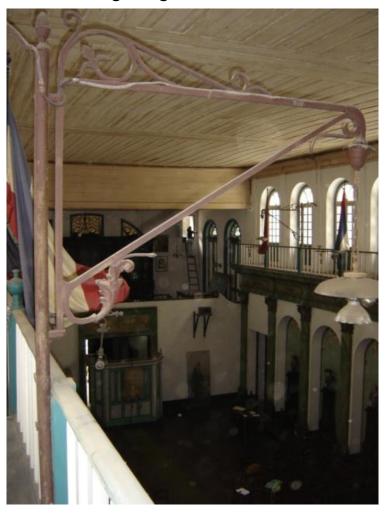
Uma das luminárias do guarda corpo do passadiço.

- •Desmontagem de todas as luminárias dos capitéis, do guarda-corpo do passadiço e central do altar
- •Limpeza geral e polimento.
- •Troca da fiação.
- •Remontagem geral.

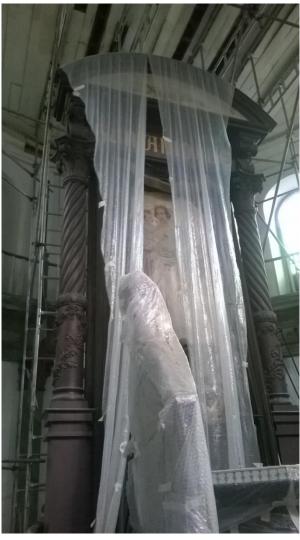
Mobiliário fixo do altar Púlpito, retábulo, bancos e guardacorpo.

- Descarregamento geral.
- Obturação de eventuais falhas.
- •Lixamento e enceramento.
- •Retirada da tela com pintura a óleo do fundo do púlpito para restauração e posterior recolocação.
- •Recuperação da pintura do frontão em arco abatido do retábulo e do friso do mesmo.

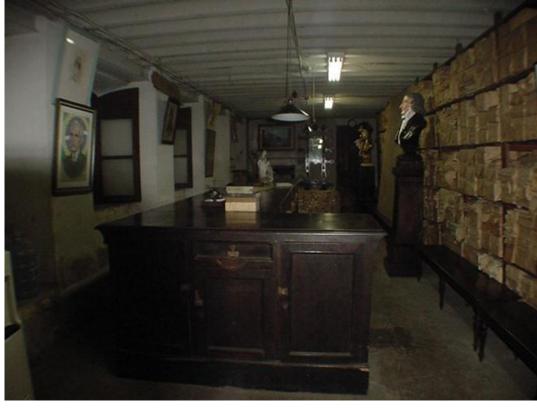
Sala Ternaux

- •Recuperação do barroteamento do teto com lixamento, substituição de peças em mau estado e aplicação de verniz sem brilho.
- Prospecção pictórica nas paredes, lixamento emassamento e pintura na cor encontrada na prospecção em tinta acrílica fosca,
- Porta que sobe para a loja: Descarregamento, lixamento, limpeza e lubrificação dos metais e aplicação de verniz semibrilho incolor.

- Demolição do piso de cimento e colocação de cimentício claro
- Instalação de iluminação apropriada para exposições variadas.
- Recuperação hidráulica e estética do lavatório existente

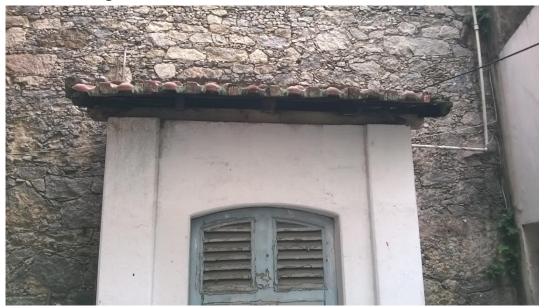
Foto do mictório no corredor direito, entre o templo e o anexo.

•Revisão do telhado com telhas francesas, retirada, limpeza, substituição das peças em mau estado de telhas e do madeiramento e recomposição de acordo com o original.

- Reservatório superior The "ADAMANT" Automatic
   Patent Twyford Hanley Deverá ser lavado
- •Esquadrias de madeira deverão receber o tratamento das outras esquadrias do monumento
- •Recomposição da parede lateral direita
- Pintura geral na cor concreto
