### Templo da FUMARIDADE

Projeto de restauração da Igreja Positivista do Brasil

Dezembro de 2014

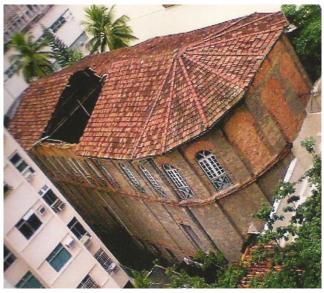
Foto externa do telhado desabado

•De acordo com o indicado em fotos, o telhado que desabou, em grande parte, em 2009, e que encontrase escorado, deverá ser completamente destelhado.

•Separar para reaproveitamento as telhas em bom estado, as quais deverão ser lavadas e estocadas em local seguro para não quebrarem.

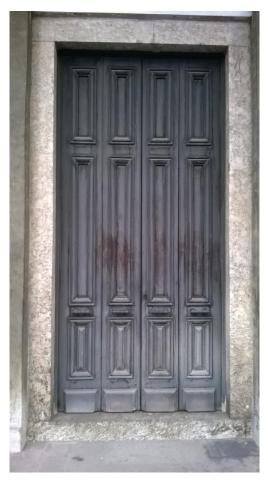
Foto 1-Molduras das portas em cantaria.

•Lavagem geral das molduras das três portas (Foto 1), rodapé e bases das colunas. (Foto 2)

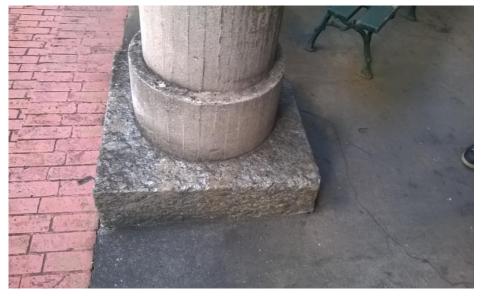
Foto 2 Base de coluna em cantaria

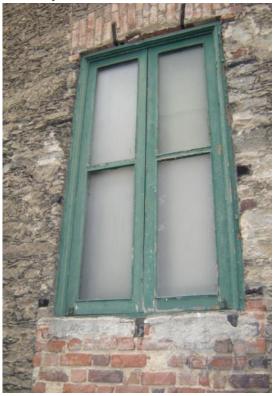
# Esquadria 3

Necessitando de acabamento ao redor da janela, vista externa.

Foram encontrados vários tipos de esquadrias de madeira, das quais, onze encontram-se reproduzidas a seguir, todas as esquadrias e guarda corpos deverão ser retirados, para tratamento adequado, descarregamento das camadas de desempenamento, substituição das partes deterioradas. lixamento. emassamento, novo lixamento, pintura com a cor original verificada quando do descarregamento das camadas de tinta.

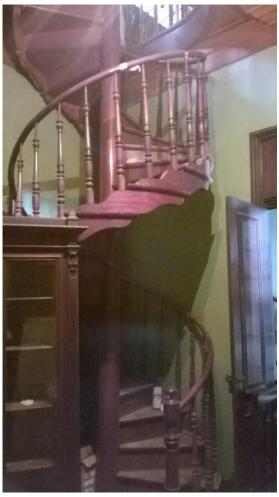
Escada helicoidal de acesso ao coro.

- Recomposição das partes faltantes do teto.
- •Emassamento, lixamento e pintura do teto e sancas com tinta branco neve acetinado.
- Enceramento das esquadrias e piso.
- Prospecção na parede para definir a cor original.
- •Remoção da pintura em descolamento das paredes, emassamento, lixamento e pintura na cor original encontrada quando da prospecção.

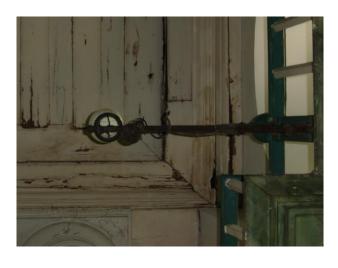
Detalhe da sanca da nave.

- •Remoção de todo madeiramento remanescente de forro e sancas previamente numerado para identificação de local.
- •Descarte do madeiramento apodrecido e/ou com cupim.
- •Remontagem depois de serem feitas as peças faltantes, de acordo com fotos históricas, em madeira nobre para posterior pintura na cor branco neve acetinado.

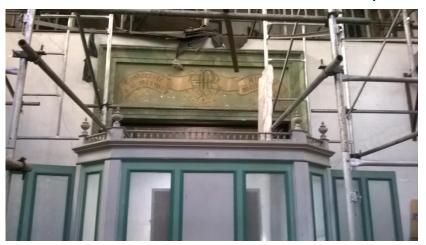
Bandeira da porta principal.

- •Repintura das partes lisas, sem pintura decorativa, com a cor definida na prospecção pictórica.
- Douramento dos capitéis das colunas marmorizadas.
- •Limpeza geral das bases das hermas que se encontram nos nichos e recuperação da pintura original.
- •Recolocação dos bustos em cima das respectivas hermas, depois de decapados e recuperados.

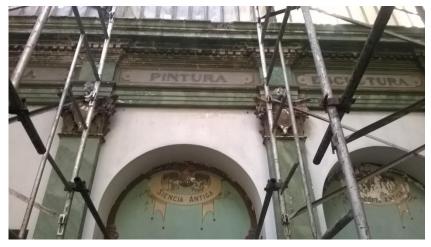
Detalhe de nichos, colunas, capitéis e friso com pintura decorativa e/ou douramento.

- Limpeza geral
- Fixação da pintura decorativa em descolamento
- Prospecção pictórica
- •Recuperação da pintura decorativa de frisos, nichos, colunas marmorizadas e bandeira da porta principal.

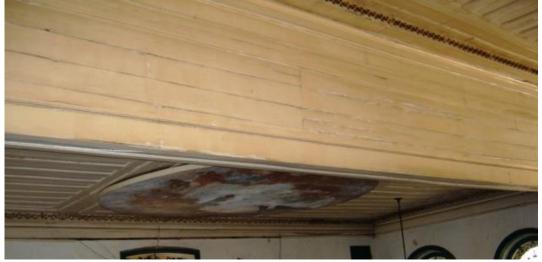
Detalhe do forro do coro onde se vê a pintura óleo sobre madeira, circular, aplicada ao teto.

•A referida pintura circular que se encontra deslocada deverá ser restaurada e recolocada em local a ser definido.
